*Restauro della Fornace Bianchi in località Donegaro a Cogoleto (GE)
nell'ambito del Piano Particolareggiato di Iniziativa Privata*

Relazione Tecnico-Descrittiva

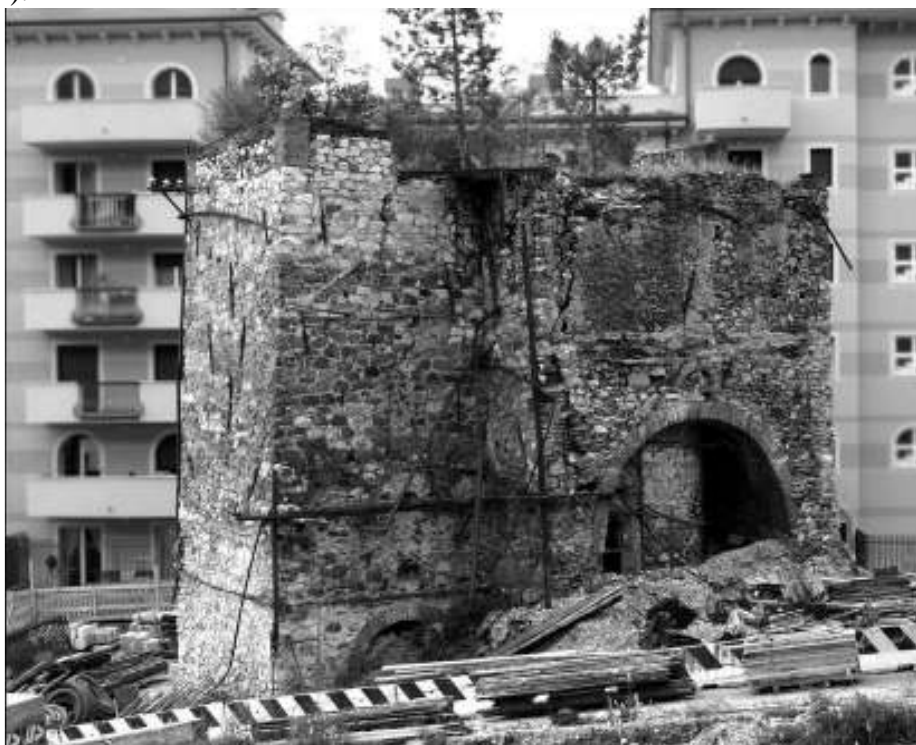
Fig.1. La fornace nel 2008 prima dell'intervento di restauro. In elevato sono visibili i due corpi di fabbrica, il piano terreno non era più visibile perché in seguito all'abbandono della fornace negli anni sessanta era diventato un cumulo di terreno di riporto e una discarica.

La parte bassa delle due fornaci (corpo A e corpo B) al momento dell'inizio del cantiere era, sul lato nord, completamente nascosta (vedi fig. 1).

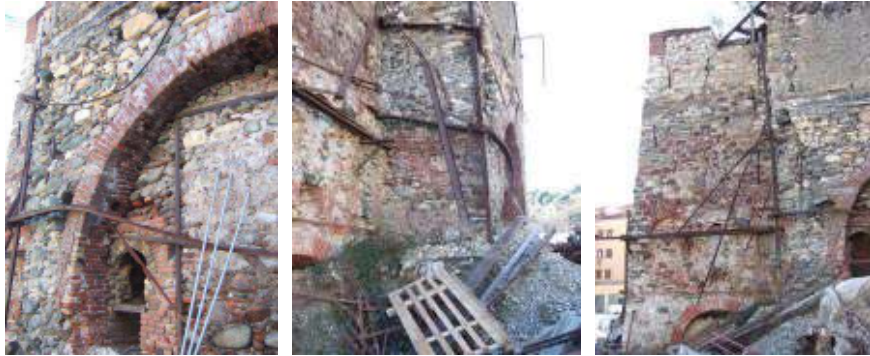
Il manufatto aveva cerchiature costituite sia da catene con bolzoni sia da fasciature metalliche esterne, a differenti livelli. Le fasciature, inefficaci e ancorate in modo precario sulla struttura (vedi figg. 2, 3, 4), sono state rimosse. Le vecchie catene, generalmente in buono stato, sono state mantenute.

La campagna diagnostica aveva evidenziato per la parte alta della fornace un elevato problema di dissesto statico. In particolare il prospetto nord del corpo più antico della fornace (quello col grande fornace in mattoni, corpo A) presentava un marcato spanciamento nella porzione di muratura al di sopra del fornace stesso, notevoli mancanze in prossimità dell'angolo sinistro della stessa dovuti ad infiltrazioni d'acqua dalla copertura. Si registrava, inoltre, uno scollamento tra questa fornace e quella ad essa accostata e di epoca più recente (corpo B).

Per garantire alla struttura un comportamento scatolare, un tempo assicurato dalle cerchiature metalliche (al momento seriamente compromesse ed inefficaci) e contrastare l'attivazione del meccanismo di ribaltamento fuori piano della parete si è scelto di porre in opera un sistema di cerchiatura alternativo.

Figg. 2, 3, 4. Fasciature storiche, inefficaci, sul lato nord.

Considerata la perdita di forma della porzione muraria posta a nord e coinvolta nel ribaltamento, l'inserimento di semplici catene metalliche non è stato giudicato sufficiente a contrastare il cinematismo e, per tale motivo, si è optato per la posa in opera di una fasciatura su tre livelli della fornace attraverso un sistema a tiranti e contraffissi.

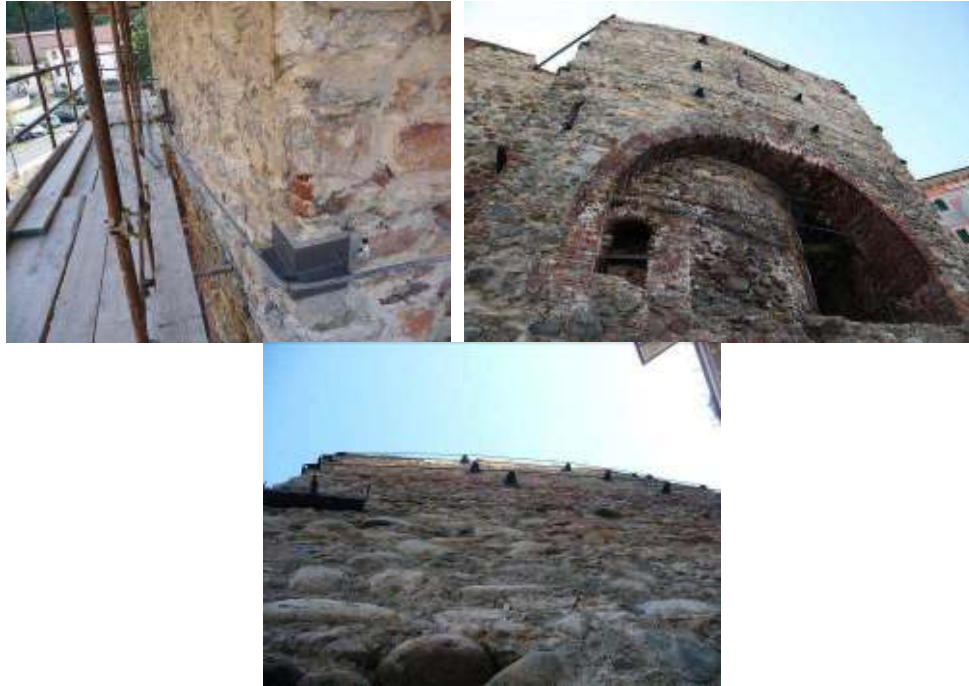
Fig. 5, 6, 7. Tre serie di cerchiature a cavi di acciaio contengono la parte alta della fornace

Tale sistema ha presentato il vantaggio di esercitare l'azione di contrasto in modo distribuito su tutta la parete e, grazie alla presenza di contraffissi, di esercitare in maniera maggiormente efficace la spinta proprio nelle zone centrali soggette allo spanciamento. Questa innovativa cerchiatura coinvolge i quattro lati della fornace; il raccordo in corrispondenza dei cantonali è garantito da opportune piastre metalliche in grado di creare un invito per i cavi metallici ed evitare che questi possano danneggiare la muratura. La messa in tiro di questo sistema di cerchiatura è realizzata tramite tenditori posti all'interno dei cavi metallici (per i particolari esecutivi si veda allegato F-6).

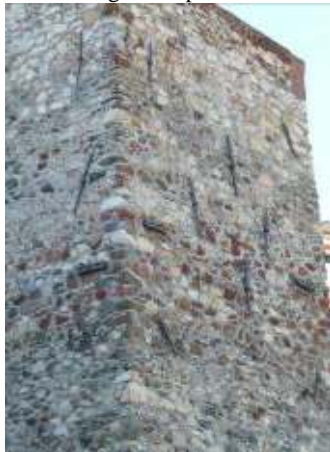
Fig. 8. Nel fronte est sono visibili sia le vecchie catene, sia due nuove catene introdotte nell'intervento di restauro; queste ultime sono ben distinguibili dalle altre per la forma squadrata del bolzone capochiave.

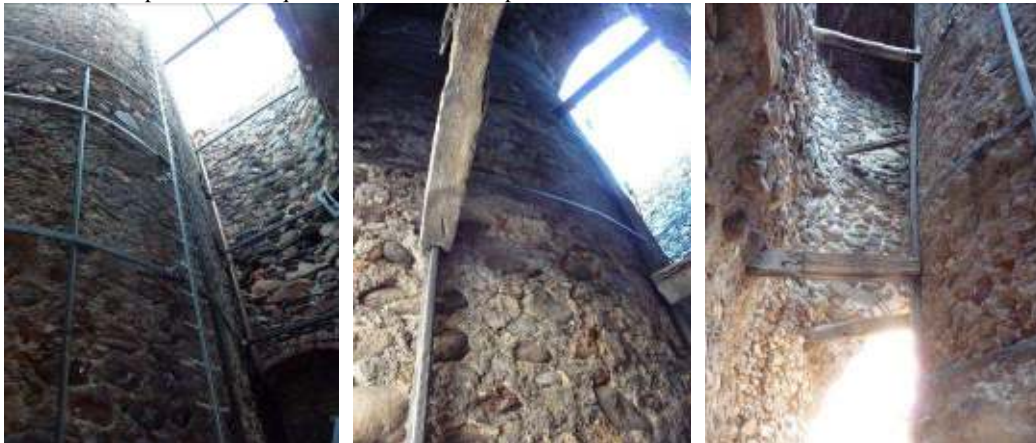
Fig. 9, 10, 11. Anche il camino vero e proprio della fornace più antica (corpo A) presentava una serie di cerchiature in ferro con puntelli in legno, aggiunte a più riprese negli anni (le ultime, addirittura, erano costituite dai vecchi binari non più utilizzati). Queste sono state conservate, fissate meglio alla muratura ove necessario, e trattate con il convertitore di ruggine.

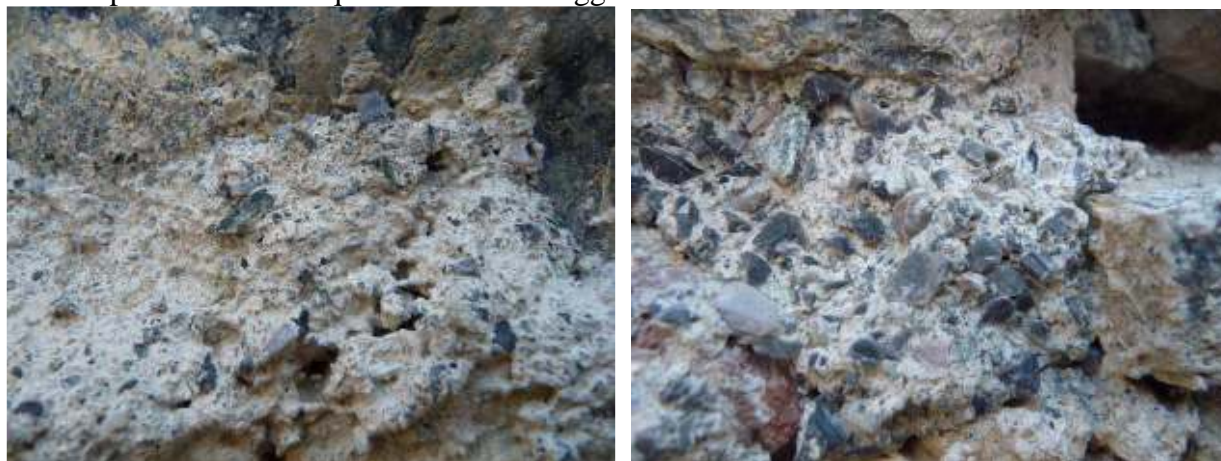
Fig.12. Malta utilizzata nel restauro. Fig. 13. Una delle malte storiche (ve ne sono molti tipi che corrispondono a diversi interventi che si sono succeduti nel tempo). La malta utilizzata nel restauro è a base di calce; si differenzia da quelle storiche per l'impiego di un aggregato non di origine marina.

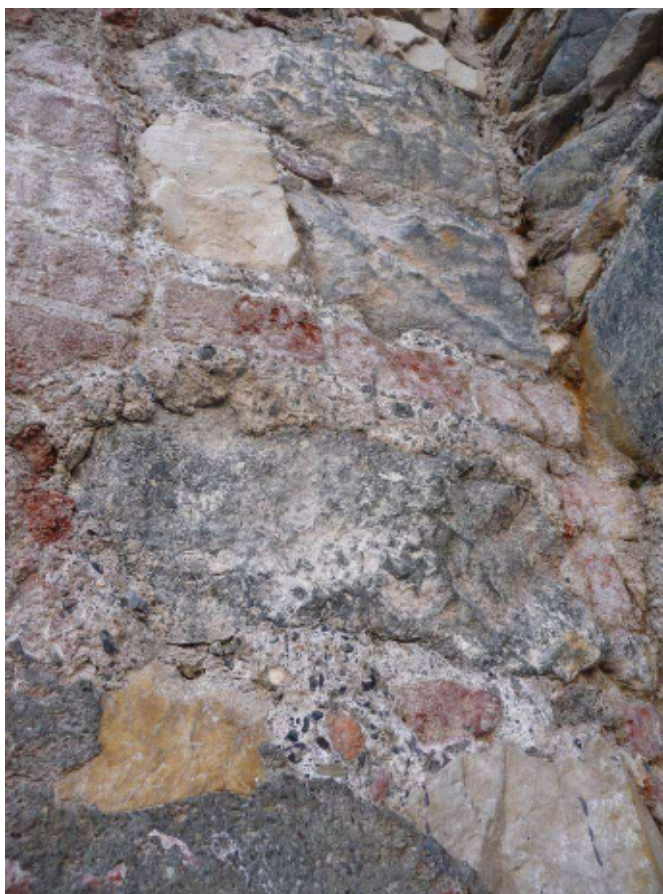
Fig. 14. Tratto di muratura del fronte nord, dopo il restauro. Come mostra l'immagine è ancora possibile leggere tutte le stratificazioni avvenute nel tempo.

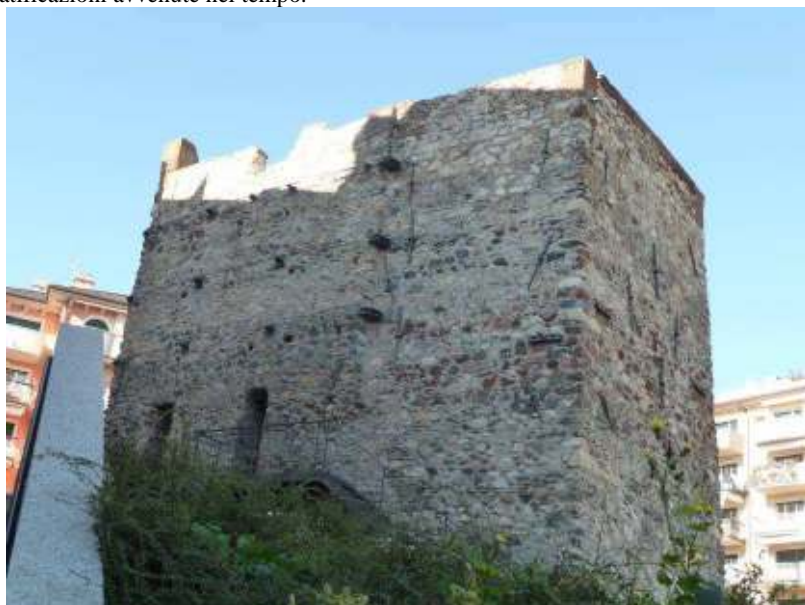
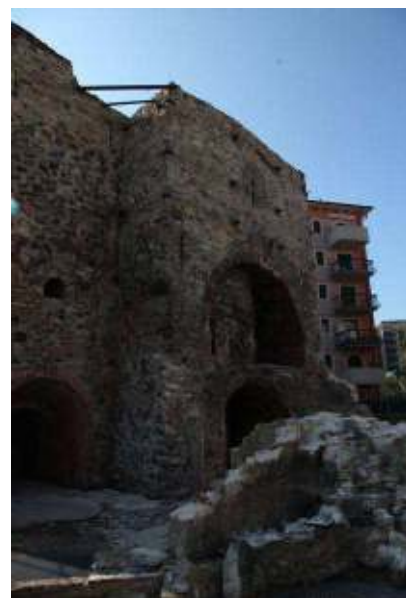
Fig. 15, 16. L'attenta opera di risarcitura dei giunti ha permesso, come mostrano queste immagini, di leggere tutte le modifiche.

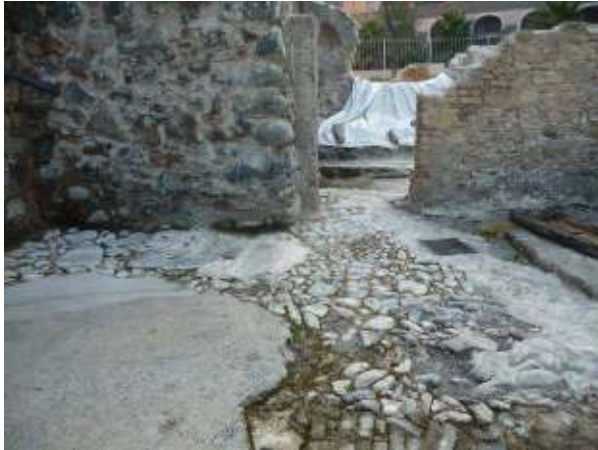
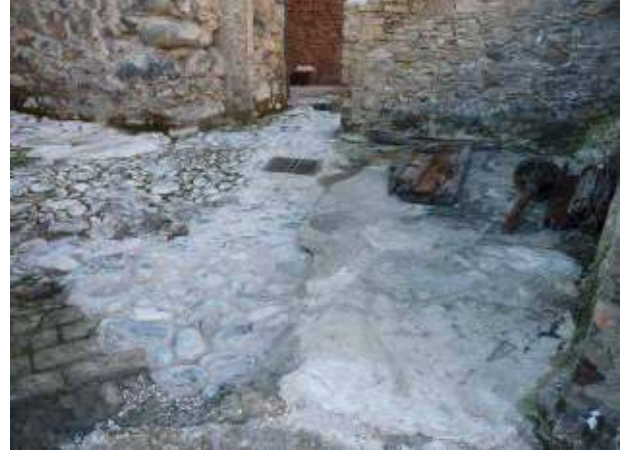
Fig. 17, 18. Anche nelle pavimentazioni sono state mantenute e leggibili tutte le stratificazioni.

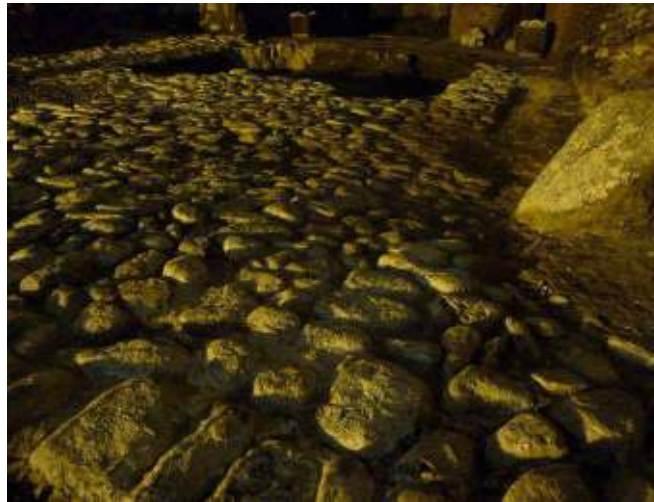
Fig. 19. La traccia della calce sulle pavimentazioni in ciottoli

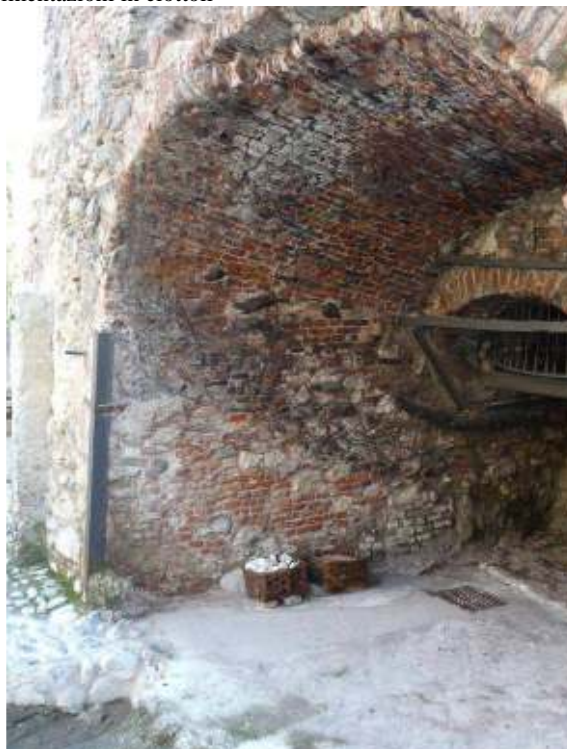
Fig. 20. La traccia del fumo sulla parete

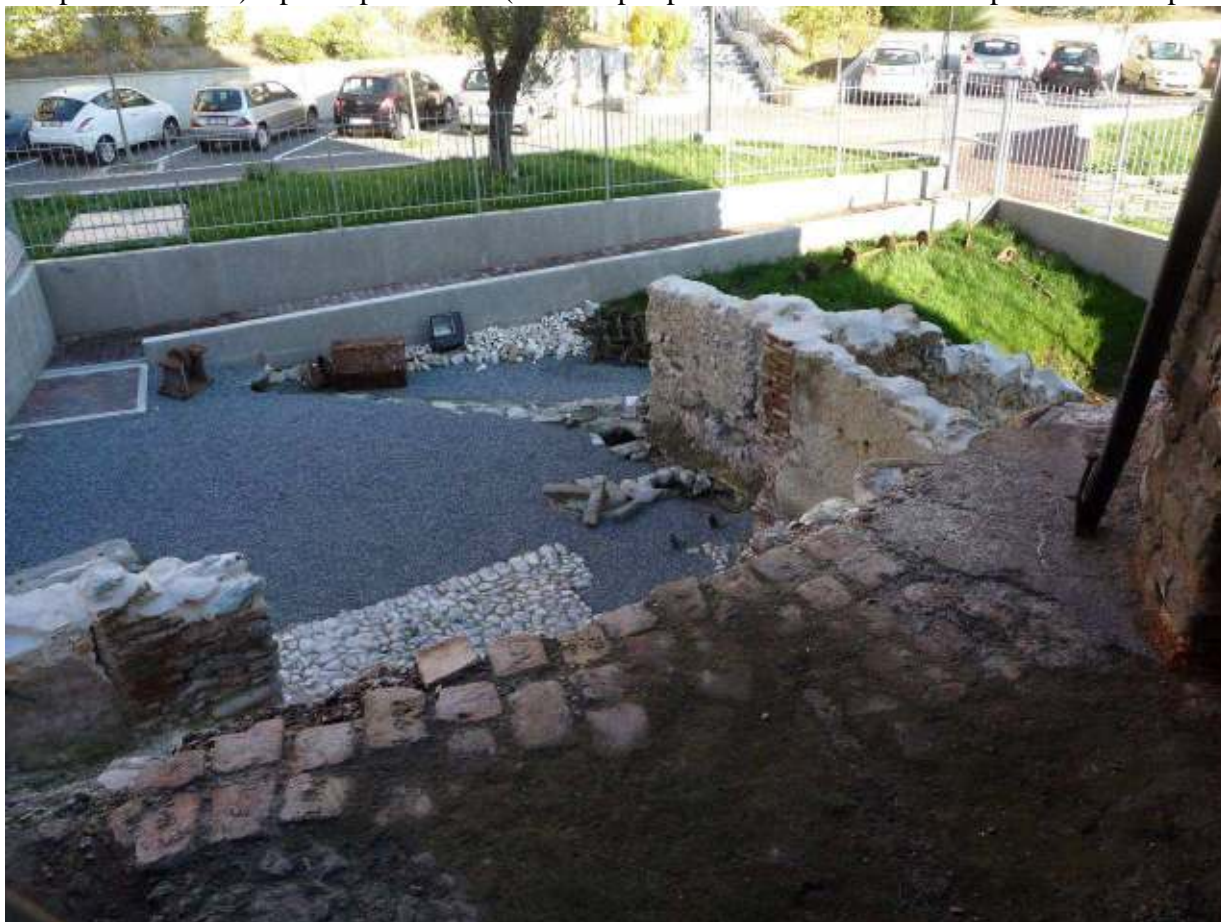
Fig. 21. Una rampa consente anche ai disabili l'accesso all'area.

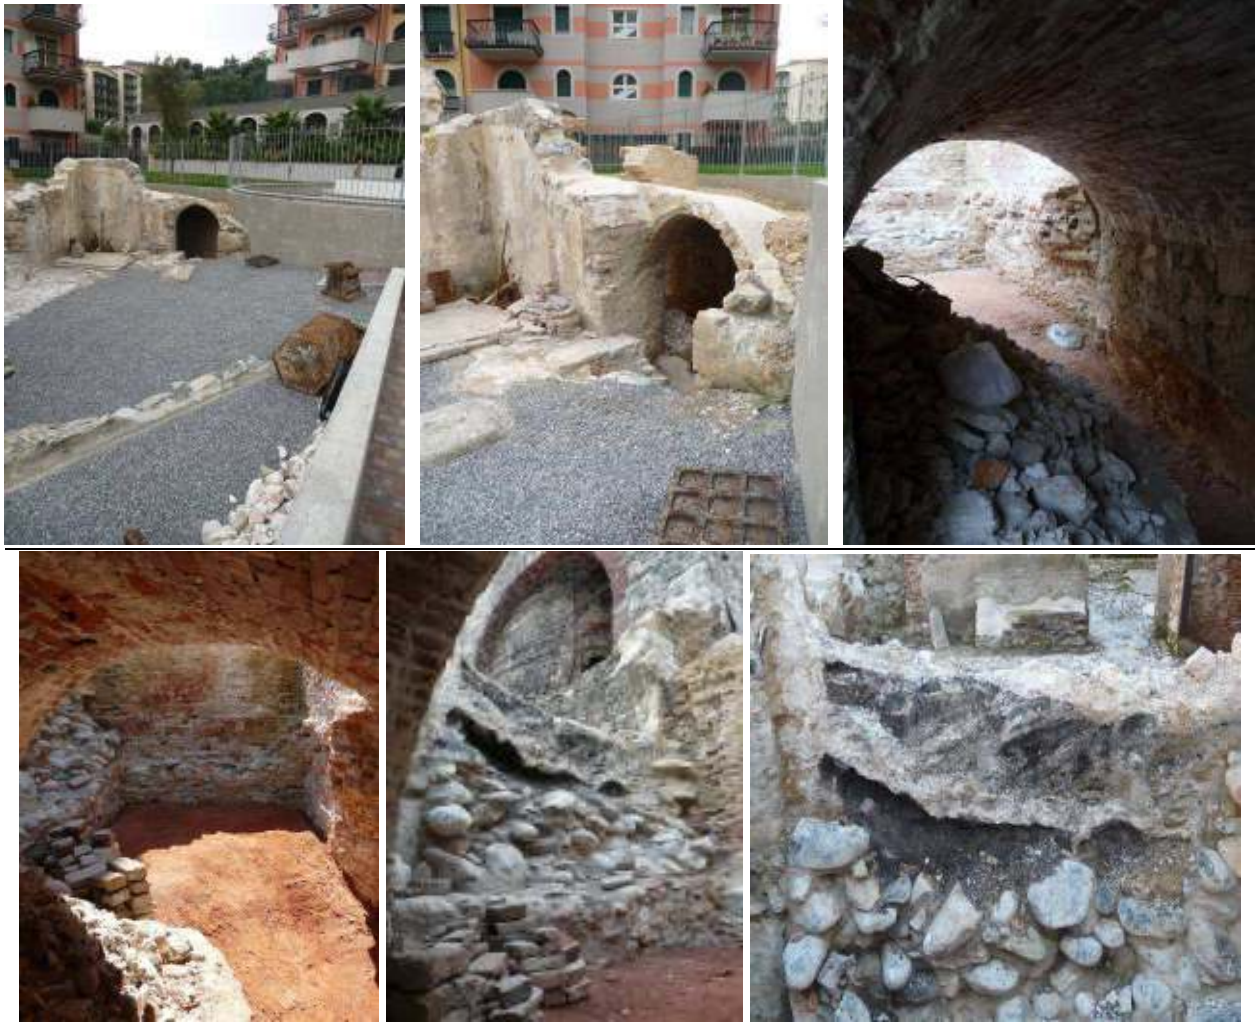
Figg. 22, 23, 24, 25, 26, 27. Attraverso un cunicolo in mattoni (intervento relativo ad una delle ultime fasi del complesso, figg. 22, 23, 24), si arriva al deposito di cocciopesto (fig. 25) e da lì si può ammirare anche un residuo di un deposito storico di calce, rimasto sepolto per quarant'anni (figg. 26, 27). Il deposito storico di calce mostra il sistema di carico a strati alterni dalla pietra da cuocere e del combustibile. In questo deposito sono ancora visibili tutti gli stadi di lavorazione: pietre ancora crude, pietre semi-trasformate e calce.

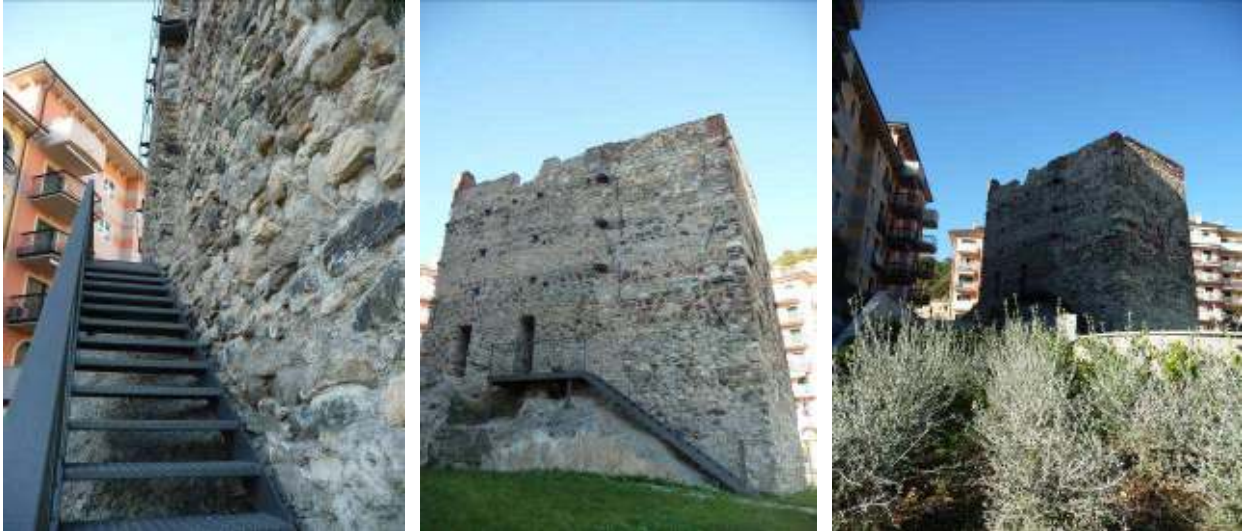
Figg. 28, 29, 30. Fronte sud, la scala di accesso al primo piano della fornace.

La scala esterna: per accedere al primo piano della Fornace, quello “dei fornelli”, si è scelto di sfruttare una delle due aperture esistenti sul fronte sud e di raggiungere la quota di detta apertura con una scala metallica interamente addossata al prospetto. La scala, che si appoggia al risalto roccioso in parte ancor oggi visibile ha una sua struttura indipendente dalla fornace, per un maggior rispetto della costruzione storica. E’ realizzata utilizzando elementi di tipo industriale per una scelta di semplicità.

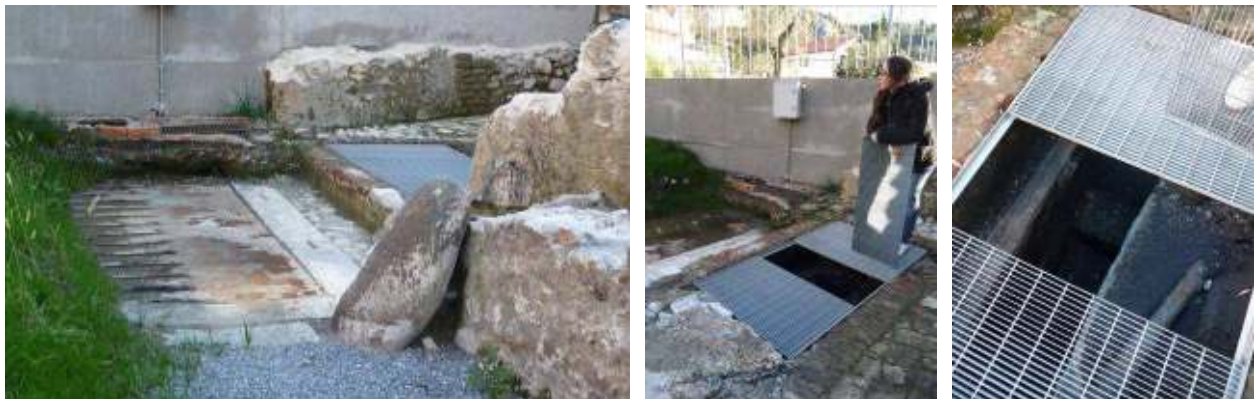
Figg. 31, 32, 33. Particolari della “pesa” e della stretta scala in pietra di accesso al vano di ispezione del bilico

“Pesa” e locale di ispezione: con elementi modulari di produzione industriale si è creato una protezione in corrispondenza dell’accesso al vano interrato di ispezione della “pesa”. Si tratta di un grigliato, completamente rimovibile, che all’occorrenza può essere tolto per permettere la visita al locale.

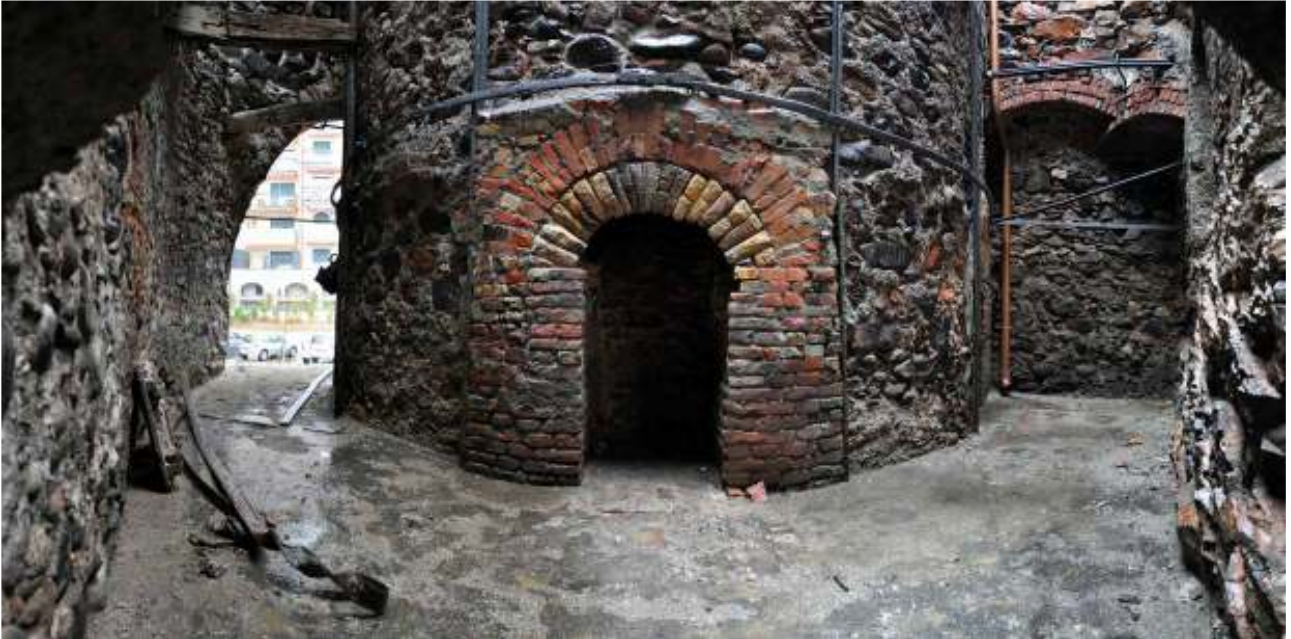
Fig. 34. L'interno della fornace al piano primo, quello dei "fornelli".
