## 46 Conservazione

### Consolidamenti

# Cavi d'acciaio su più livelli

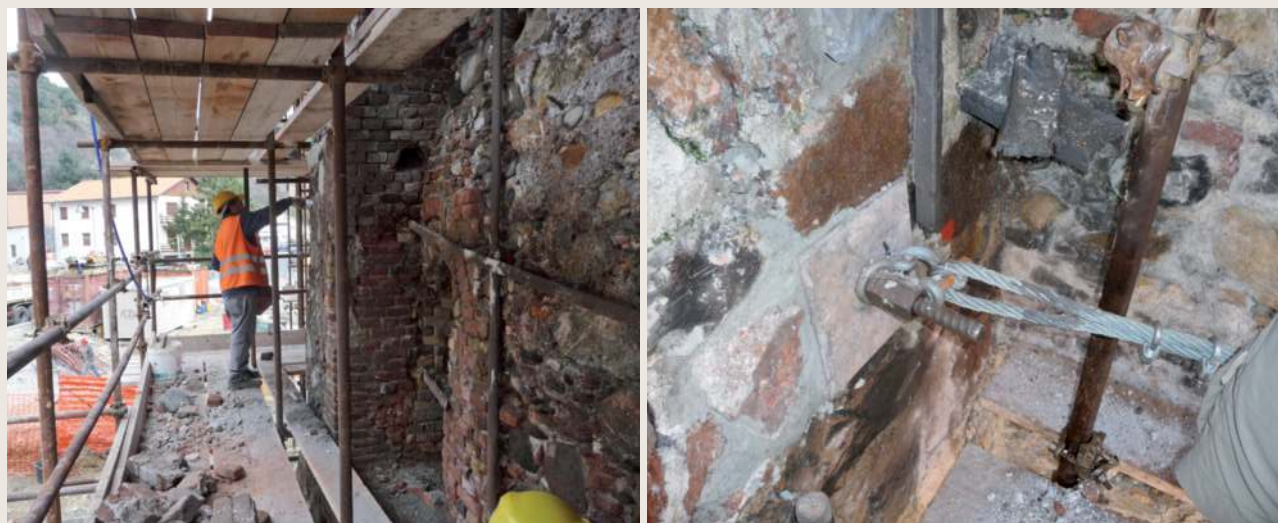
La campagna diagnostica aveva evidenziato per la parte alta della fornace un elevato problema di **dissesto statico**. In particolare il prospetto nord del corpo più antico della fornace (quello col grande fornice in mattoni, corpo A) presentava un **marcato spanciamiento** nella porzione di muratura al di sopra del fornice stesso, notevoli mancanze in prossimità dell'angolo sinistro della stessa dovuti a infiltrazioni d'acqua dalla copertura. Si registrava, inoltre, uno scollamento tra questa fornace e quella a essa accostata e di epoca più recente (corpo B).

La campagna diagnostica ha evidenziato un elevato problema di dissesto statico per la parte alta della fornace. In particolare il prospetto nord del corpo più antico della fornace con il grande fornice in mattoni, presentava un marcato spanciamiento nella porzione di muratura al di sopra del fornice stesso.
