## 46 Conservazione

### Consolidamenti

# Cavi d'acciaio su più livelli

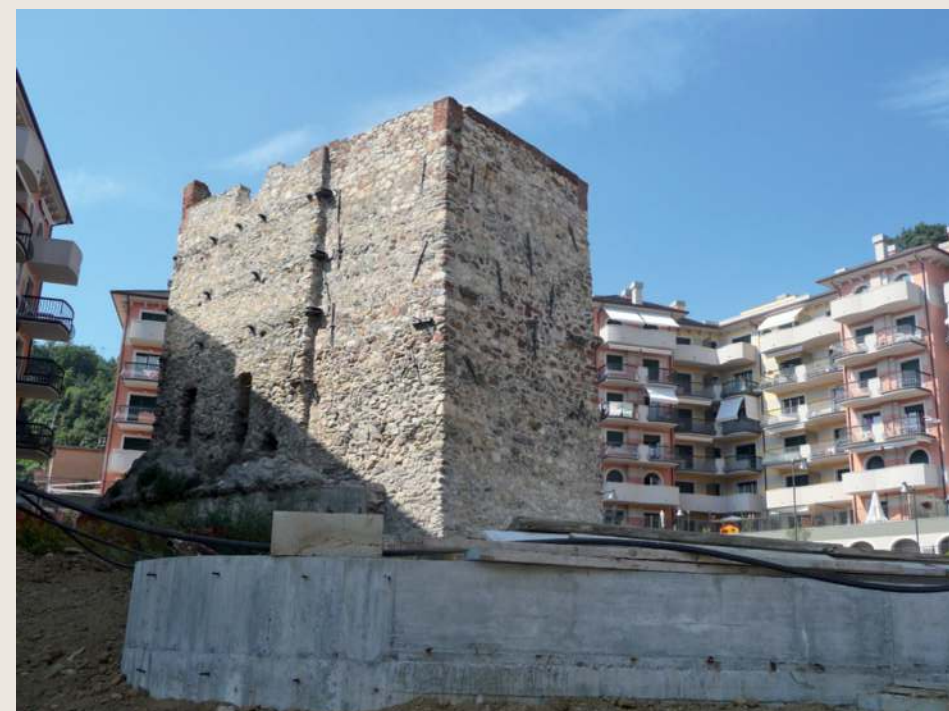
La campagna diagnostica aveva evidenziato per la parte alta della fornace un elevato problema di **dissesto statico**. In particolare il prospetto nord del corpo più antico della fornace (quello col grande fornice in mattoni, corpo A) presentava un **marcato spanciamiento** nella porzione di muratura al di sopra del fornice stesso, notevoli mancanze in prossimità dell'angolo sinistro della stessa dovuti a infiltrazioni d'acqua dalla copertura. Si registrava, inoltre, uno scollamento tra questa fornace e quella a essa accostata e di epoca più recente (corpo B).

Considerata la perdita di forma della porzione muraria posta a nord coinvolta nel ribaltamento, l'inserimento di semplici catene metalliche non è stato giudicato sufficiente a contrastare il cinematisimo e, per tale motivo, si è optato per la posa in opera di una fasciatura su tre livelli della fornace attraverso un sistema a tiranti e contraffissi, utilizzando, come già detto, cavi di acciaio.

Per ovviare allo stato di degrado e per poter allo stesso tempo essere rispettosi del manufatto e delle sue tracce, si è deciso di optare per una cerchiatura «a cavi di acciaio» su più livelli. In questo modo l'intervento di consolidamento risulta efficace ma, allo stesso tempo, anche poco invasivo.
